بررسی علل تخریب لوله‌های انتقال بخار در یک موتورخانه نیمه‌صنعتی

در این پژوهش به بررسی علل تخریب قطعه‌ی انتقال دهنده‌ی سیال در سیستم انتقال آب موتورخانه بخار خوابگاه دانشگاه شیراز پرداخته شد، بدین منظور لوله‌ی تخریب شده‌ی حامل آب داغ انتخاب شد. این قطعه پس از چهار سال کارکرد مداوم در این واحد، دچار خوردگی موضعی شدید و نشتی شده بود. جهت بررسی این موضوع، ابتدا بازرسی‌های چشمی، پس از اسیدشویی صورت گرفت. آنالیز رسوبات و ترکیب شیمیایی به ترتیب با آزمون‌های پراش پرتو ایکس و کوانتومتری تعیین گردید. همچنین مطالعات ریزساختاری توسط میکروسکوپ نوری انجام گرفت برای تعیین نرخ خوردگی یکنواخت این قطعه، آزمون پلاریزاسیون نافل انجام شد. نتایج حاصل از این بررسی‌ها نشان داد که اگرچه خوردگی یکنواخت این قطعه فلزی در این محیط بسیار کم بوده است ولی وجود عوامل تشدید کننده‌ی خوردگی موضعی مثل رسوبات هیدروکسیدی و اکسیدی عامل ایجاد کننده‌ی حفره‌ها و تخریب شدید این قطعه شده بود.

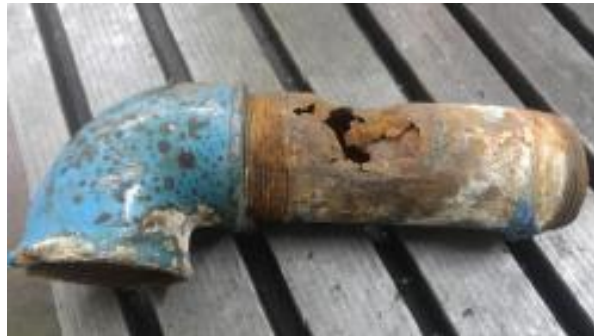
قطعه مورد نظر در این پژوهش، بخشی از سیستم انتقال آب موتورخانه بخار واقع در خوابگاه دانشگاه شیراز می باشد. تصویر این قطعه، در شکل ۱ نشان داده شده است. این قطعه پس از ۴ سال از محل مشخص شده در شکل دچار نشتی شده و سپس تعویض گردیده است.

شکل ۱- قطعه تخریب شده و محل خوردگی

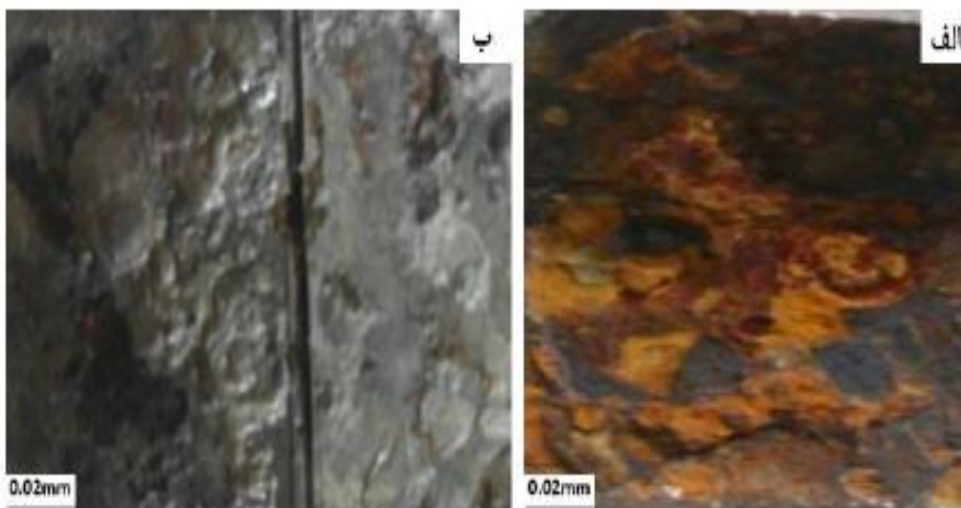
برای بررسی دقیق تر و وضع ظاهری خوردگی، نمونه ی کوچکی از این قطعه تهیه و طبق استاندارد ASTM G1 به مدت ده دقیقه در محلول ۵۰۰ میلی لیتر هیدرولیک اسید ۳/۵+ گرم هگزا متیلن تترآمین + ۵۰۰ میلی لیتر آب، اسید شویی شد. سطح نمونه قبل و بعد از اسید شویی و از بین بردن رسوبات در شکل ۲ نشان داده شده است. بعد از مرحله اسید شویی حفره های ایجاد شده ناشی از خوردگی، کاملاً مشهود بوده و برآمدگی های ناشی از رسوبات در محل خوردگی نیز قابل مشاهده است.

شکل ۲- سطح نمونه‌ها: الف) قبل از اسیدشویی ب) بعد از اسیدشویی

طبق شکل ۲ حفره‌های نسبتاً عمیق زیادی روی فلز قابل مشاهده است. با توجه به نتایج آزمون پلاریزا سیون تافل که در شکل ۷ و جدول ۲ مشخص شده است نرخ خوردگی این نمونه به صورت یکنواخت بسیار پایین می‌باشد و وجود این حفره‌ها قطعاً ناشی از خوردگی موضعی است. اولین و مهم‌ترین عامل جوانه‌زنی حفره می‌تواند به دلیل رسوبات بر روی جداره داخلی لوله و ناشی از خوردگی شیاری باشد [۵]. طبق بازرسی چشمی که در شکل‌های ۱ و ۲ مشخص شده است قطعه‌ی مورد نظر دچار خوردگی حفره‌ای شدید شده است و دارای انواع عیوب سطحی و ناهمگنی می‌باشد. از عوامل دیگر جوانه‌زنی حفره‌ها در این قطعه می‌توان به تجمع رسوبات اشاره نمود که بر اساس آزمون پراش پرتو ایکس مشخص شد که این رسوبات عمدتاً اکسید و هیدروکسیدهای آهنی هستند. رسوبات هیدروکسیدی روی سطح فلز می‌توانند بر اساس واکنش (۱) ایجاد شوند.

با بررسی علل تخریب قطعه‌ی مورد نظر در این واحد مشخص شد که خوردگی‌های موضعی خصوصاً حفره‌ای و شیاری ایجاد شده بر روی جداره‌ی داخلی این قطعه می‌تواند ناشی از شرایط ایجاد کننده‌ی حفره‌های خودپیشرونده از قبیل تجمع رسوبات، ناهمگنی‌های سطحی و هم‌چنین حفره‌های ناشی از خوردگی شیاری باشد که هم‌چنین تمامی این عوامل با تشکیل پیل‌های اختلاف دمشی تشدید خواهد شد و قطعه را در مدت زمانی کوتاه تخریب کرده و از سرویس خارج خواهند کرد. برای جلوگیری از این تخریب باید در مرحله‌ی اول به رسوب زدایی سیستم توجه نمود که می‌تواند باعث ایجاد خوردگی‌های شیاری شود توجه بیشتری داشت. هم‌چنین با خالص سازی آب ورودی، و حذف اکسیژن می‌توان باعث افزایش عمر سرویس دهی قطعات در این سیستم‌ها شد.

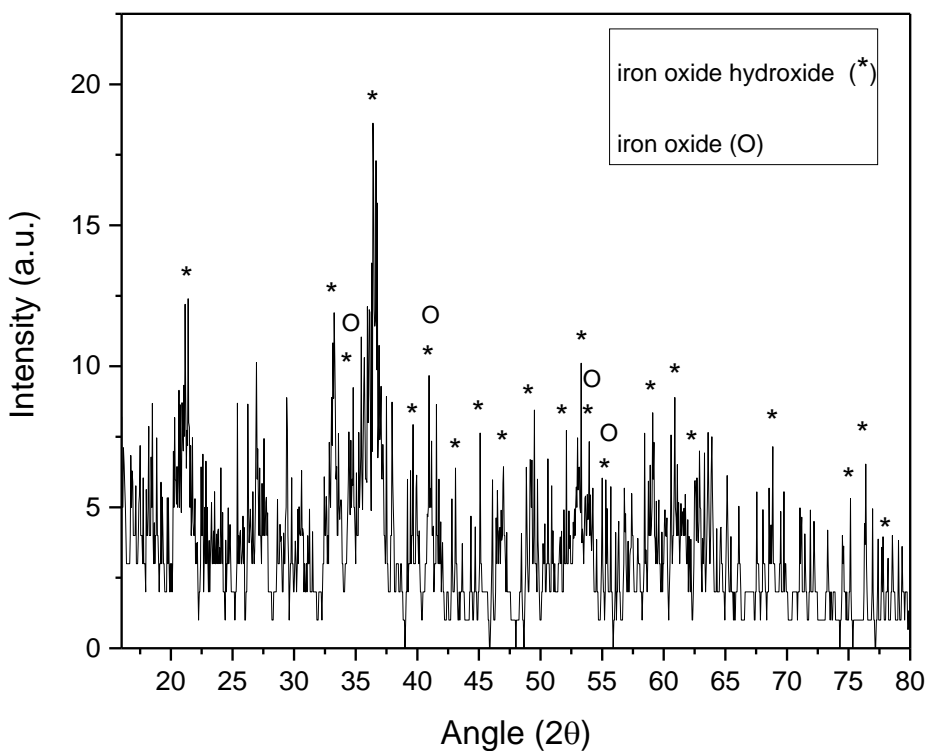
شکل ۳- آنالیز پراش پرتو ایکس مربوط به رسوبات خوردگی

به منظور اطمینان از تشکیل فازهای دخیل در ایجاد خوردگی حفره‌ای، آنالیز پراش پرتو ایکس روی این رسوبات صورت گرفت. شکل ۳ طیف پراش پرتو ایکس مربوط به محصولات خوردگی روی نمونه در محل تخریب را نشان می‌دهد همانطور که پیک‌ها نشان می‌دهند این رسوبات عمدتاً اکسید و هیدروکسیدهای آهنی هستند.

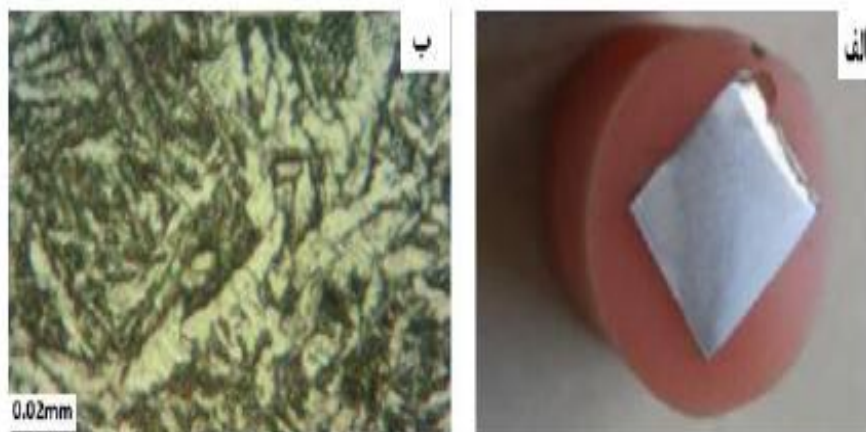
شکل ۵- تصاویر نمونه (الف) مانت شده (ب) ریز ساختار

با توجه به شکل ۵ ب ساختار فریتی پرلیتی نمونه که مربوط به فولاد ساده کربنی است کاملاً قابل مشاهده است.

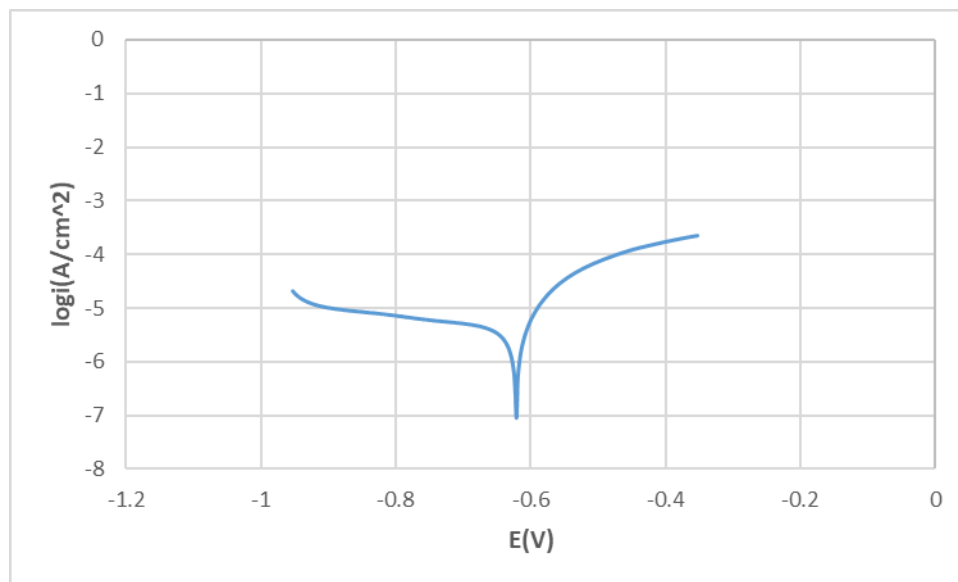
شکل ۷- آزمون پلاریزاسیون تافل برای نمونه مورد نظر

همان طور که از داده‌های حاصل از آزمون تافل مشخص است نرخ خوردگی یکنواخت این نمونه بسیار پایین می‌باشد پس مدت زمان طولانی برای خوردگی به صورت یکنواخت لازم است.
